Titlu **Raport de monitorizare privind impactul asupra avifaunei**

document: **Parc eolian HYDRO-WIND POWER S.R.L.,**

Cod: RMB_HWP_2021_rev.00

Data: 17.01.2022

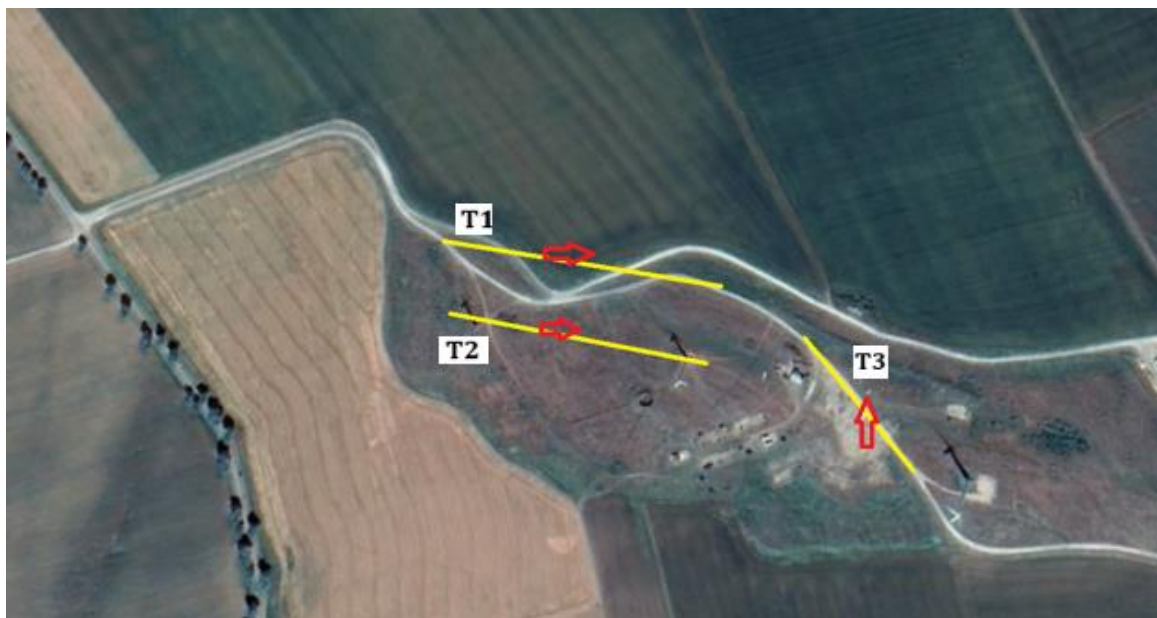
Figură 2 : Amplasarea transectelor de observație avifaunistică

T1 - transect in zona turbinelor eoliene

T2 - transect in zona drumurilor de acces si de exploatare

T3 - transect la limita cu turbinele eoliene Blue Line Energy SRL

Observațiile privind dinamica avifaunei în zona parcului eolian s-a realizat prin parcurgerea unor transecte de monitorizare distribuite conform planului de mai jos (figura 2).
