**MEMORIU DE PREZENTARE  
conform Anexei 5.E din Legea nr. 292/2018  
pentru obținerea ACORDULUI DE MEDIU  
pentru proiectul:**

**„Reparația conductei Dn1200 mm Isaccea – Negru Vodă,  
Tranzit 2 în urma inspecției cu PIG inteligent”**

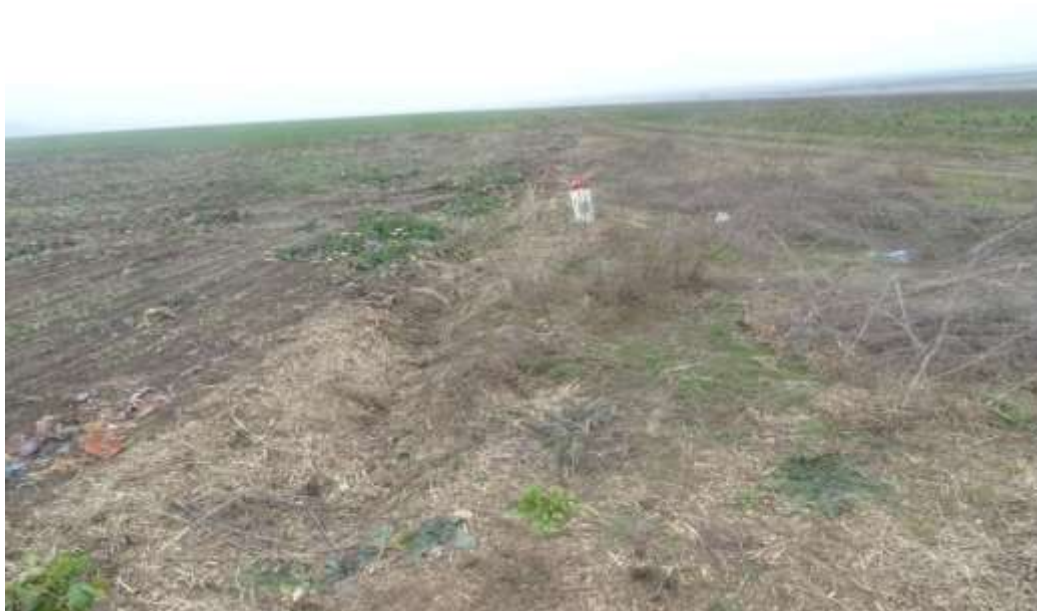
*Figura nr. 1 Amplasament conducta subterană, punct de intervenție REP. 1, Nălbant*

- ✓ **UAT Nălbant: REP 1 (km 27+725)** reparația definitivă a unui defect provocat de terți (tentativă de furt), care la momentul actual este reparat provizoriu cu șarnieră.
- ✓ **UAT Mihai Bravu: TA1 (km39+140)** repararea traversării aeriene cu o lungime de 96 ml
- ✓ **UAT Baia:**
  - **TA2 (km 63+930)** repararea traversării aeriene cu o lungime de 44 ml
  - **REP 2 (km 67+830)** reparația definitivă constă în refacerea izolației pe un tronson de 50 ml. Izolația pasivă la acest punct de intervenție a fost afectată în urma activităților agricole.
  - **TA3 (km70+360)** repararea traversării aeriene cu o lungime de 34 ml
  - **TA4 (km71+280)** repararea traversării aeriene cu o lungime de 26 ml

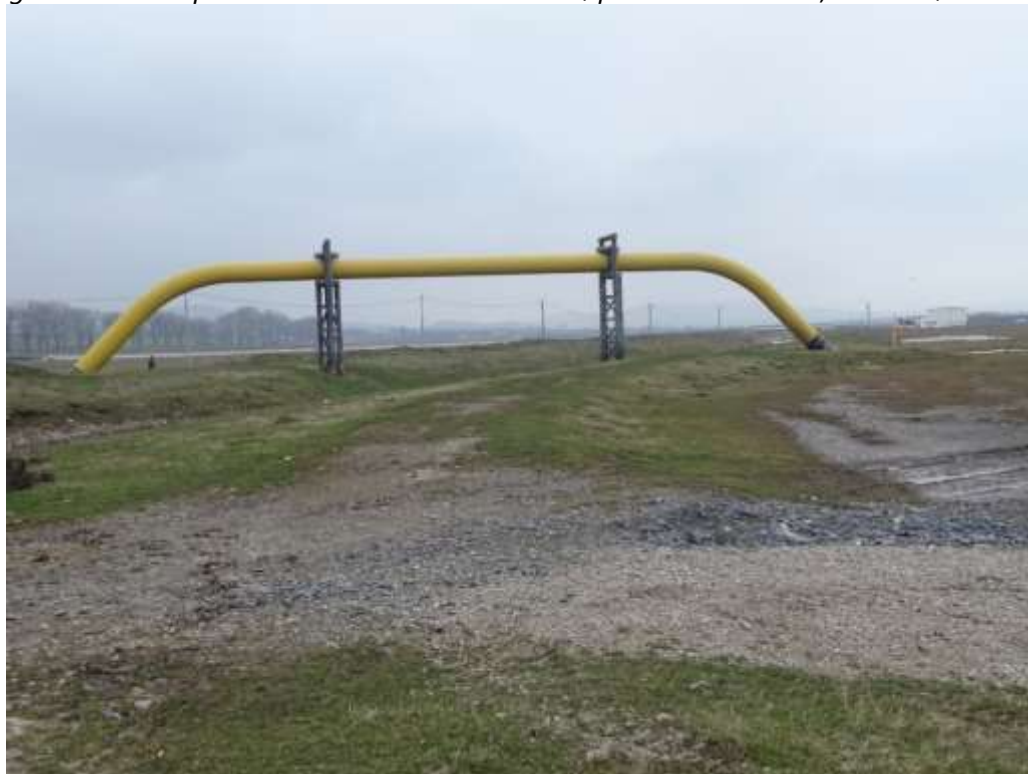
*Figura nr. 2 Amplasament conducta existentă punct de intervenție supratraversarea TA 1, Mihai Bravu*

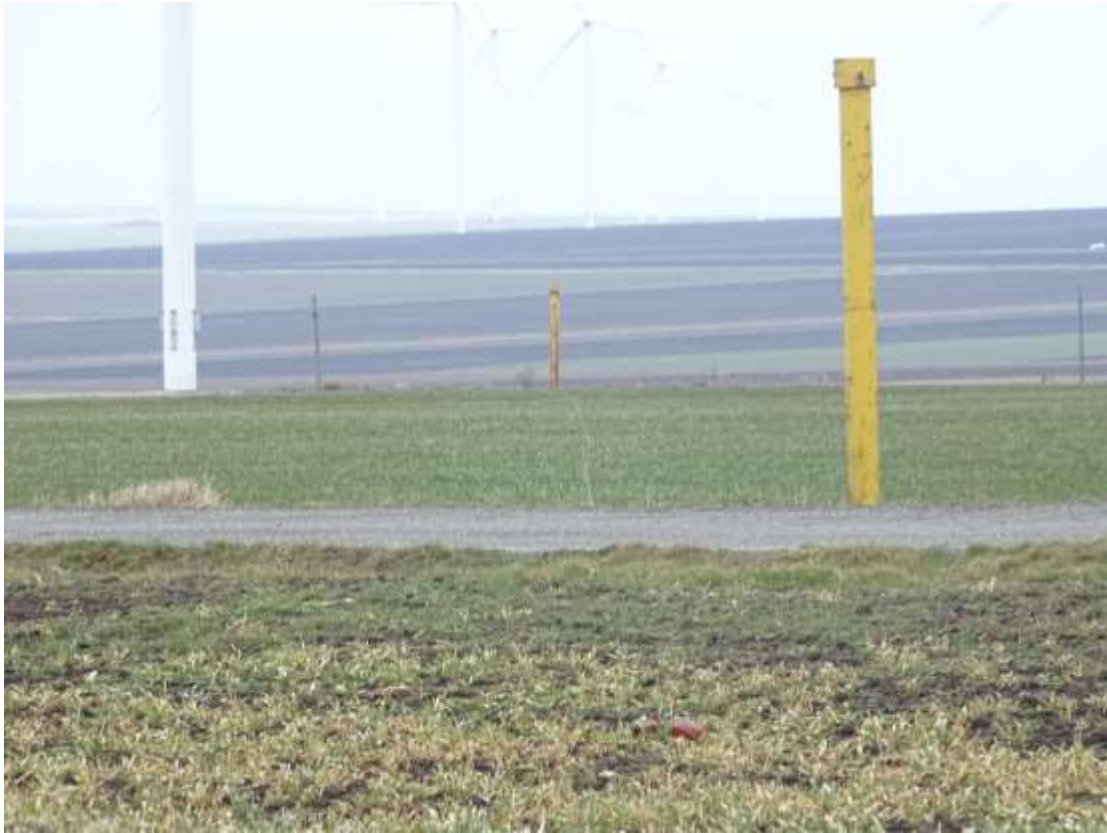
*Figura nr. 7 Amplasament puncte de intervenție reisolări tronsoane de conductă subterană IZ1, IZ2, IZ3, Fântânele*

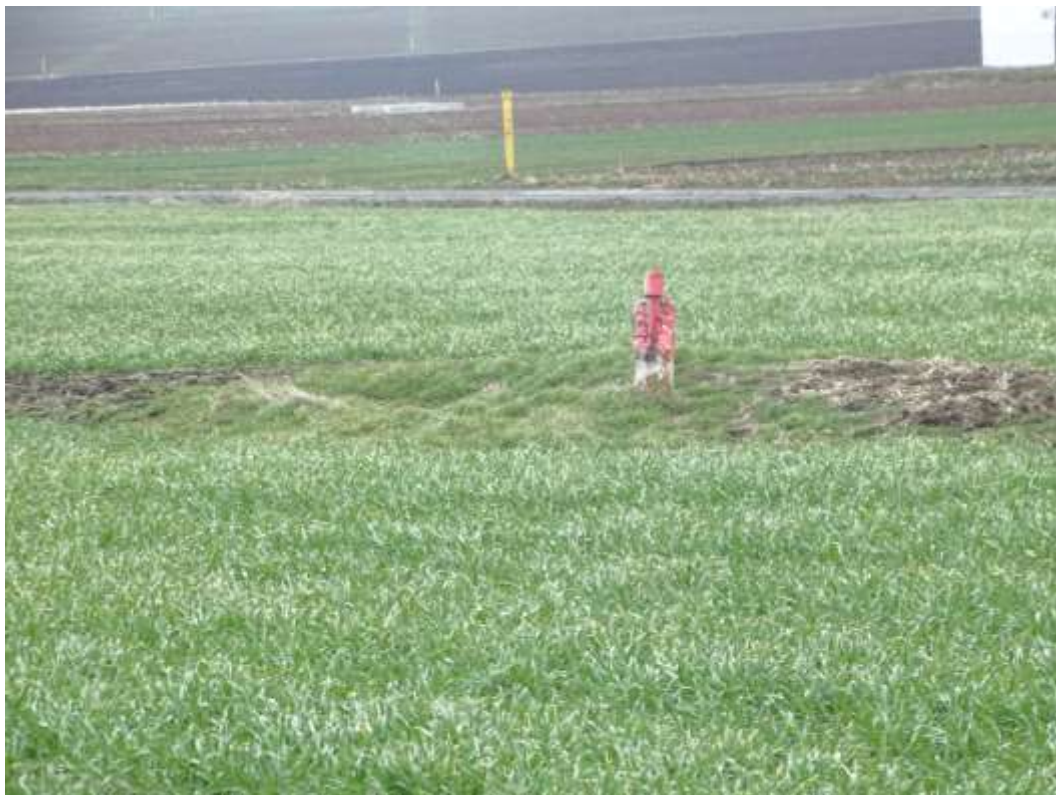
*Figura nr. 8 Amplasament puncte de intervenție reisolări tronsoane de conductă subterană IZ4.1+IZ4.2, Fântânele*

- **TA8 (km 76+250)** repararea unei traversări aeriene: cu o lungime de 25 ml
- **IZ4.1+IZ4.2 (km 77+606)** reizolarea unui tronson de conductă subterană: pe o lungime de 10 ml (ambele), care conțin defecte datorate degradării izolației.

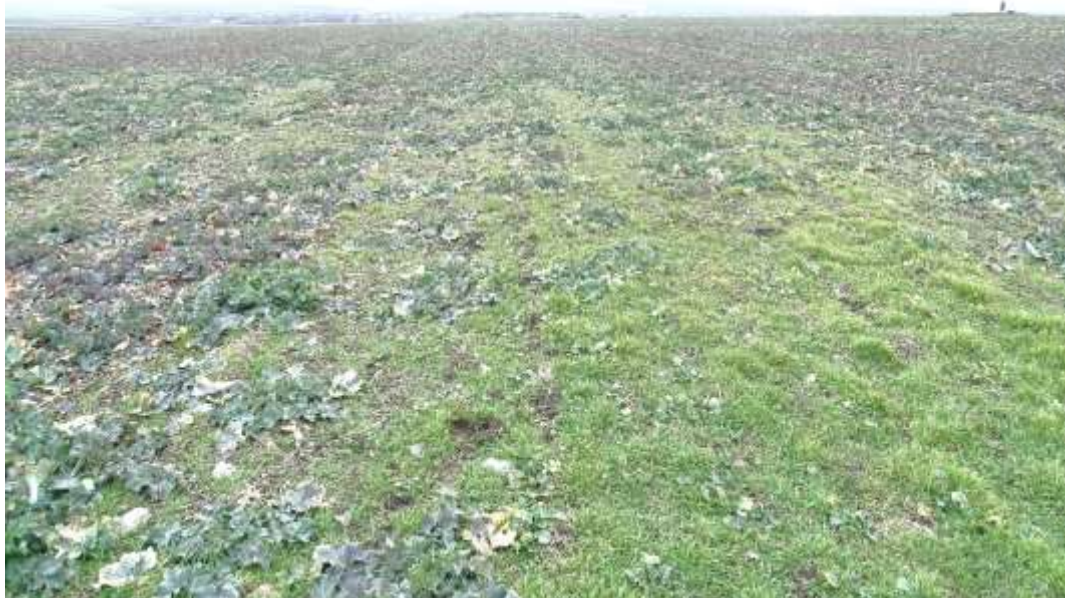
*Figura nr. 9 Amplasament puncte de intervenție reizolări tronsoane de conductă subterană IZ5, IZ6, Fântânele*

- **IZ5 (km 77+606)** reizolarea unui tronson de conductă subterană: pe o lungime de 12 ml, care conțin defecte datorate degradării izolației.
- **IZ6 (km 79+280)** reizolarea unui tronson de conductă subterană: pe o lungime de 12 ml, care conțin defecte datorate degradării izolației.

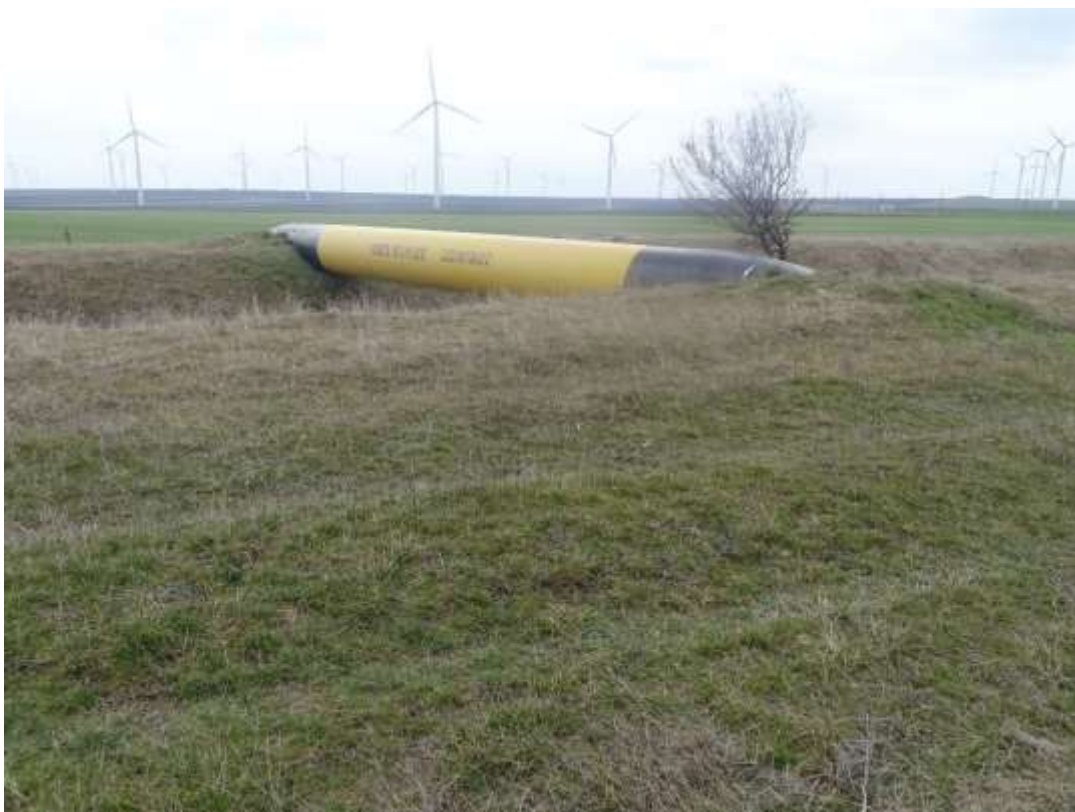
*Figura nr. 10 Amplasament conducta existentă punct de intervenție supratraversarea TA 8, Fântânele*

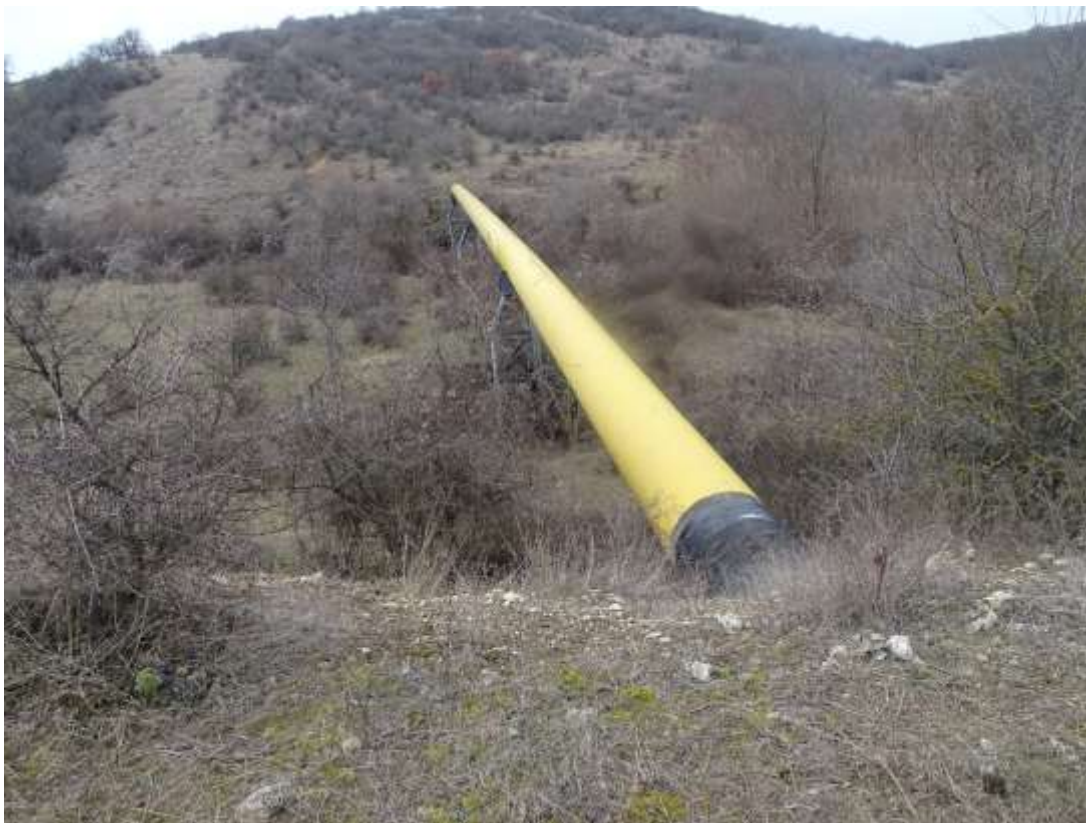
*Figura nr. 13 Amplasament conducta existentă punct de intervenție supratraversarea TA 7, Grădina*

- **TA7 (km 96+182)** repararea unei traversări aeriene: cu o lungime de 75 ml
- ✓ **UAT Târgușor**
  - **Rep. 3.1 (km 102+250)** repararea și reizolarea a unui punct pe conductă: în lungime de 10 ml, care conține defecte datorate degradării izolației.

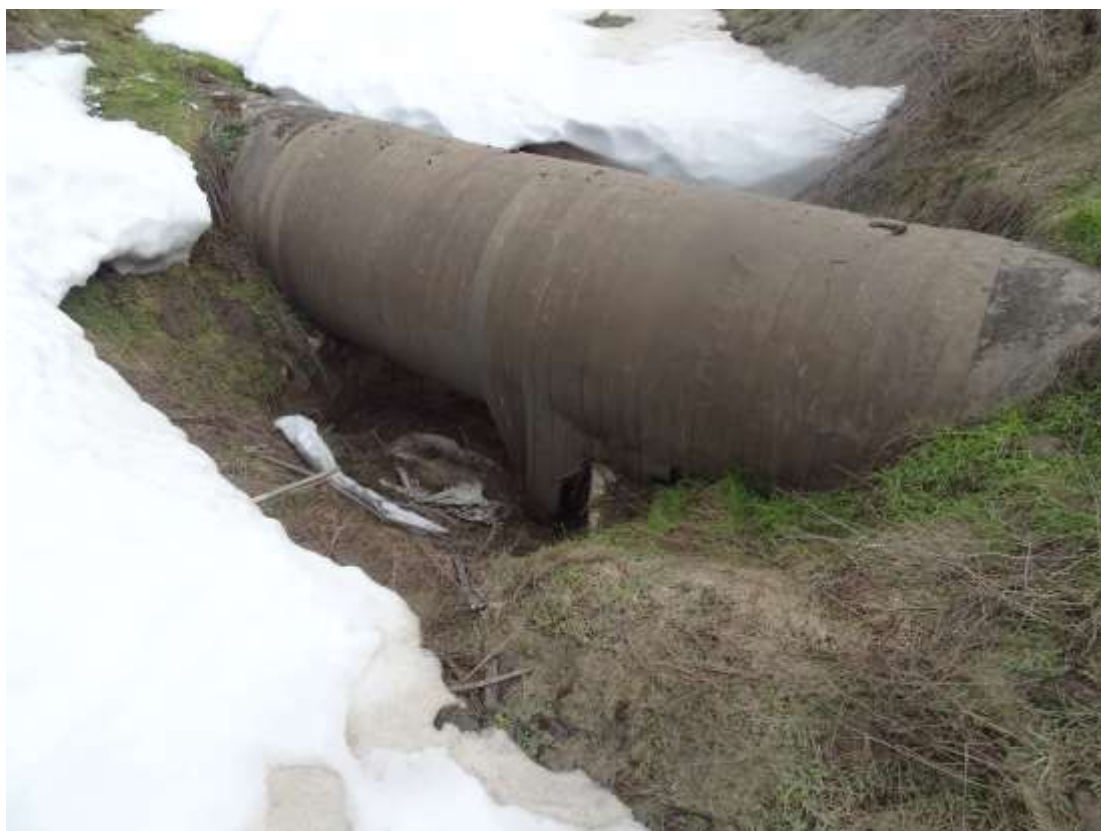
*Figura nr. 14 Amplasament conducta existentă punct de intervenție reparația conductei REP 3, Târgușor*

- **Rep. 3 (km 102+430)** repararea definitivă a unui defect străpuns, provocat de terți (tentativă de furt), care la momentul actual este reparat provizoriu prin montarea unui ștuț filetat. De asemenea se va reface izolația pasivă a conductei pe o lungime de 12 ml.

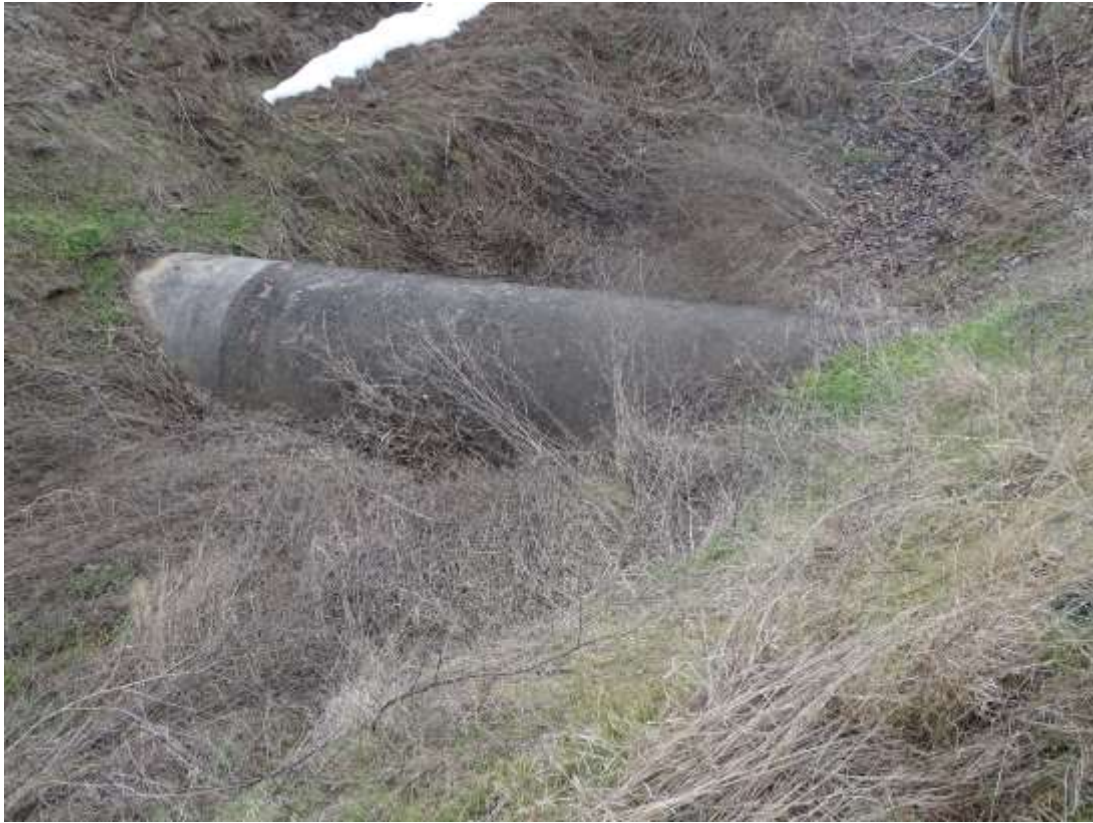
*Figura nr. 15 Amplasament conducta existentă punct de intervenție reparația conductei  
REP 3.1, Târgușor*

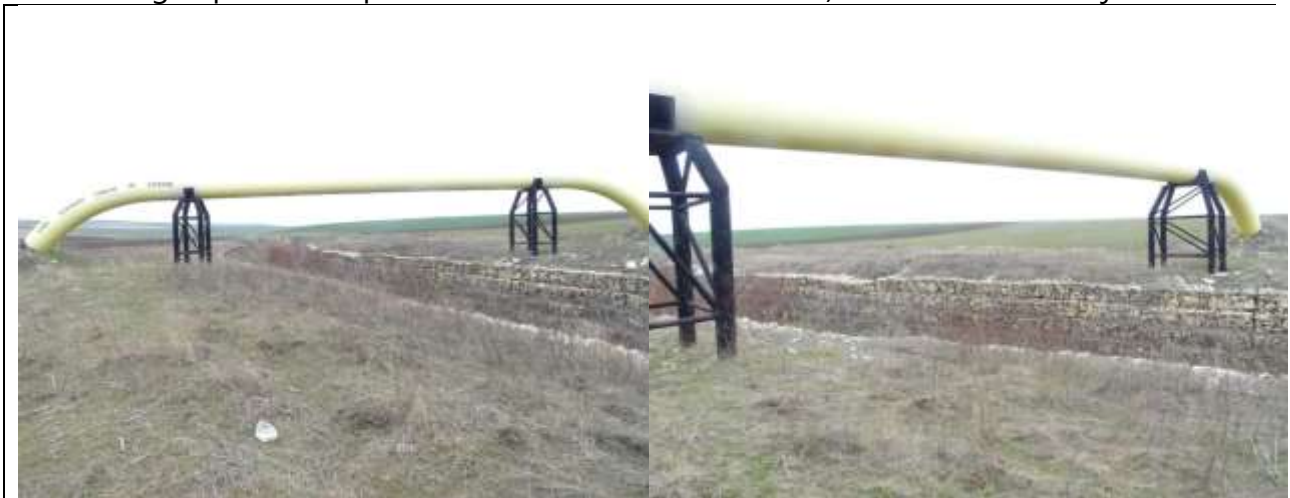
*Figura nr. 21 Amplasamentul conductei existente supratraversarea TA 3*

*Figura nr. 22 Amplasamentul conductei existente supratraversarea TA 3 – pilonii de susținere*

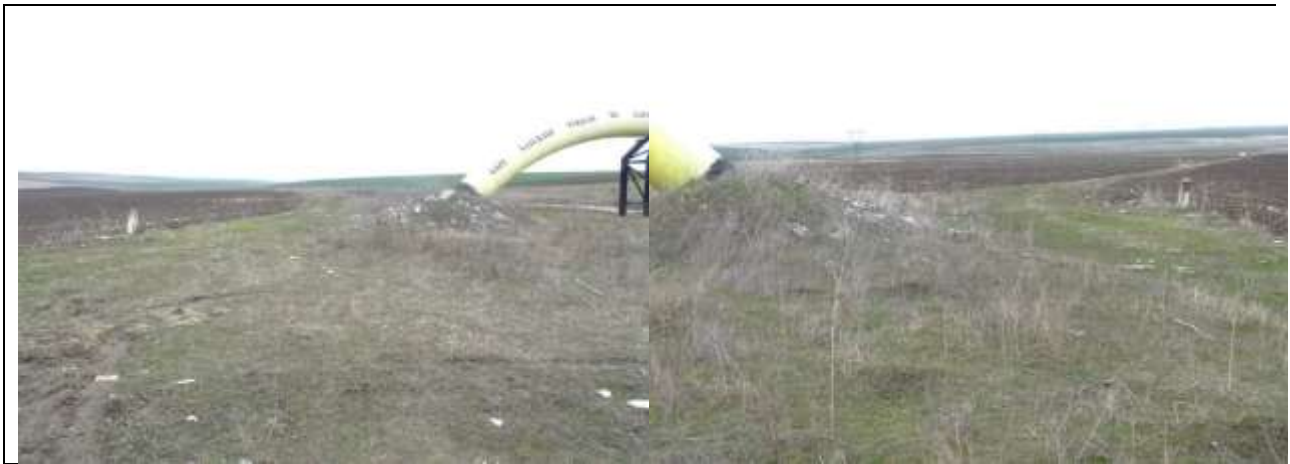
Figura nr. 23 Amplasamentul conductei existente supratraversarea TA 3 – reizolare intrare/ieșire

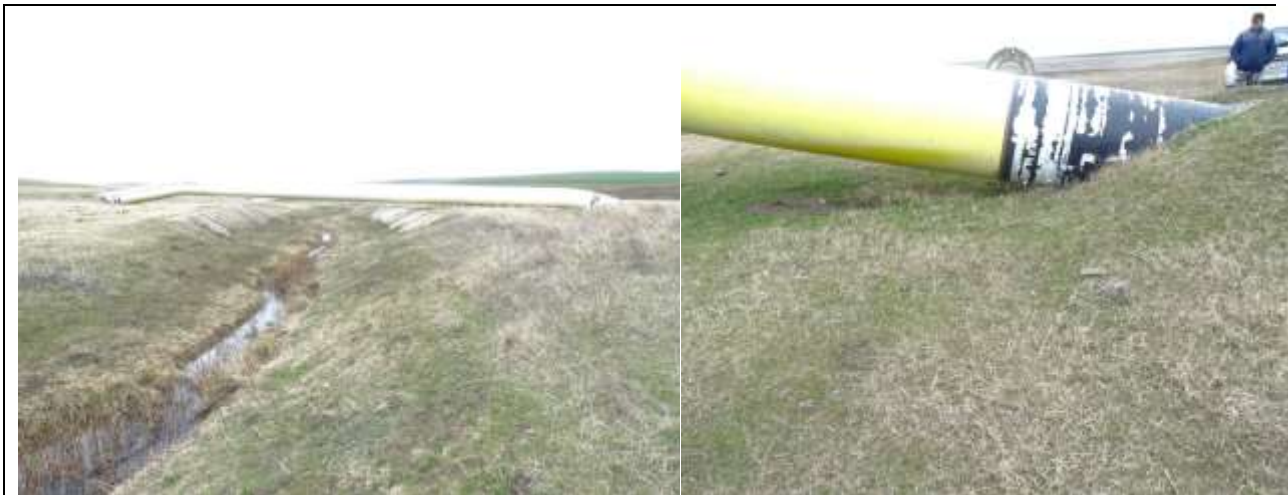
Figura nr. 25 Amplasament conducta existentă  
supratraversarea TA 4

Figura nr. 26 TA 4 – reizolare intrare/ieșire conductă  
existentă

Lucrările de reparație ale tronsonului de conductă ce supratraversează pârâul Hagiu, în punctul de intervenție TA 4 (UAT Baia, județul Tulcea), presupun lucrări de reizolare în zonele de intrare/ieșire din pământ, pe o lungime de cca. 10 m de fiecare parte, refacerea celor două insule de protecție. Perioada de execuție a lucrărilor va fi de circa 30 zile.

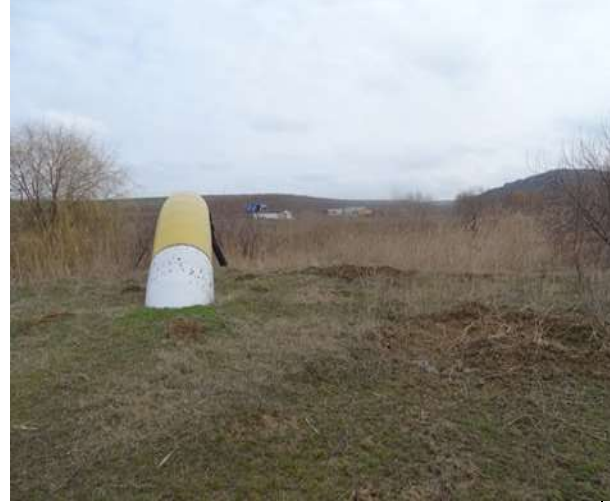
*Figura nr. 28 Amplasament conductă existentă supratraversare TA 6 reizolare intrare/ieșire*

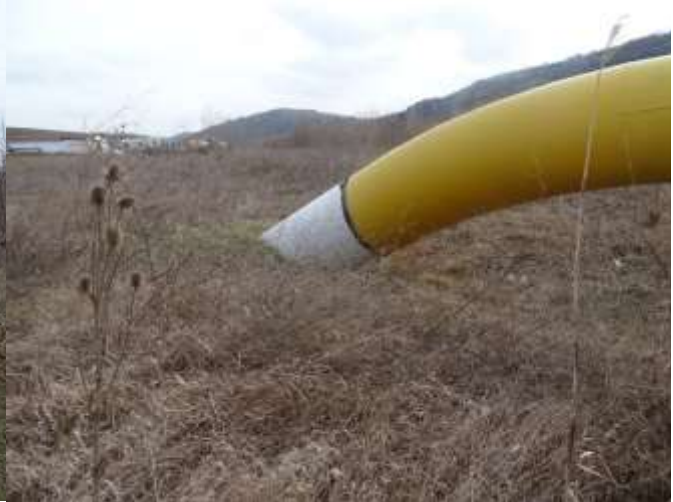
*Figura nr. 29 Amplasament conductă existentă supratraversare TA 6 – reizolare intrare/ieșire*

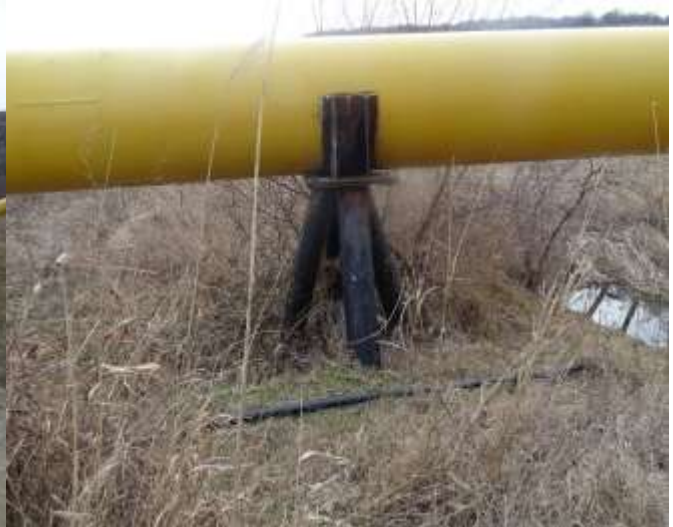
*Figura nr. 31 Supratraversarea existentă TA 6 – punct de intervenție pilon de susținere*

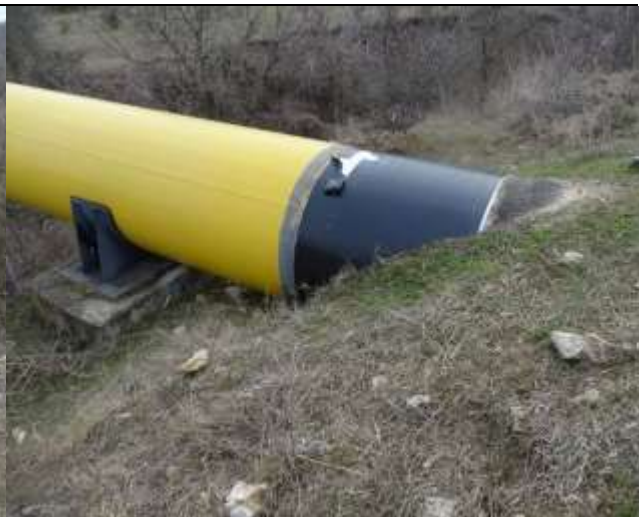
*Figura nr. 33 Amplasament supratraversare existentă în punctul de intervenție TA7 reizolare intrare/ieșire*

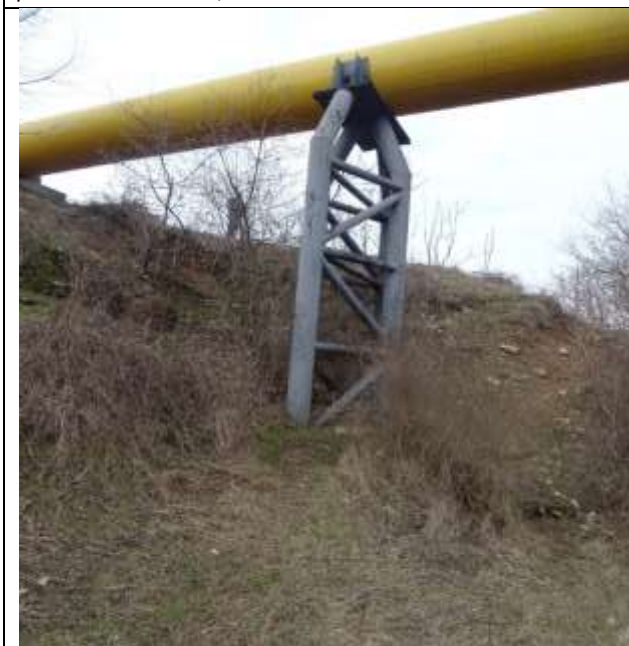
*Figura nr. 34 Supratraversare existentă în punctul de intervenție TA7 – piloni de susținere*
